# 車椅子による行動性に関する調査報告

## —新1号館とその周辺—

佐藤 昭 則・飯 岡 正 麻

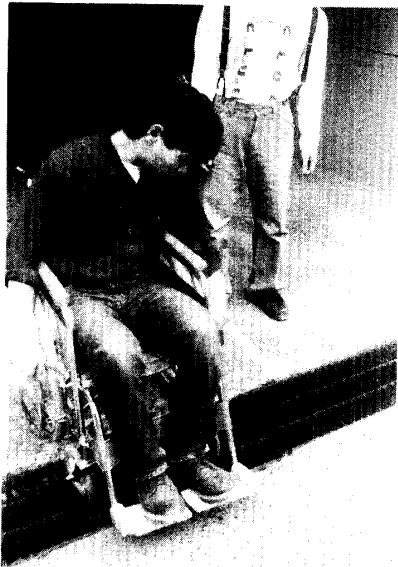
写真 1

A-1 中央会館から新1号館への移動。

9号館・工学部の建物の下をくぐり抜けるとこ

ろに排水溝が設置してある。その蓋の金網に、前輪(キャスター)がはまってしまふ。脱出するには、後に転倒する危険をおかしながら、前輪を浮かせ、うまくバランスをとらなければならない。腕力とバランスを必要とするので、腕力の弱い人は通りにくい。(写真1)

少しでも危険と感じたり、不便と感じたところは、私達の日常生活の中で、普通に存在する場所であることを知り、考えさせられた。排水溝の蓋のメッシュの大きさなどである。

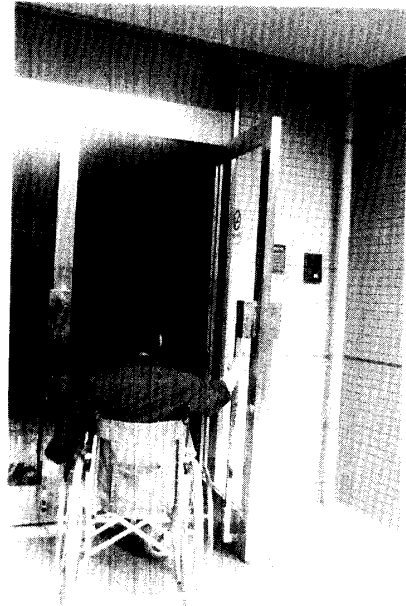
写真 5

B-2 地下1階西側入口の扉。

車椅子を使用している者にとって、手前に引く扉は非常に厄介である。特にこの扉は開けるのに重たく、手前に引く動作にはコツを必要とし、時間もかなりかかった。(写真5)

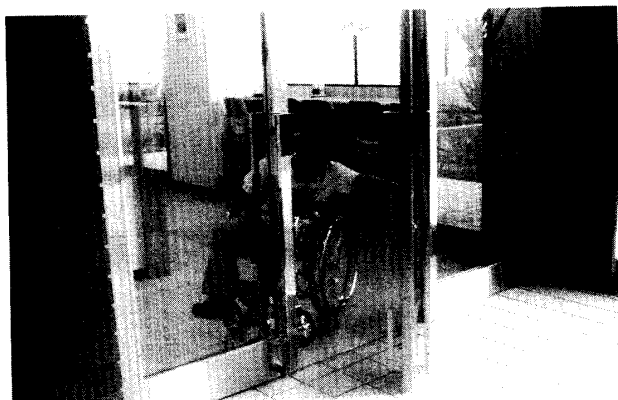
写真7

C-1 キャファテリアの入口。

ドアの開け閉めにコツを必要とし、かなりの時間を要する。その動作は以下のとおりである。

- ① 車椅子が動かないようにブレーキをかけて固定し、その上でドアを推す。(写真7)
- ② ドアを推したままブレーキを解除し、前に移動する。(写真8)
- ③ ドアを閉めるのもまた一苦勞を要する。調査

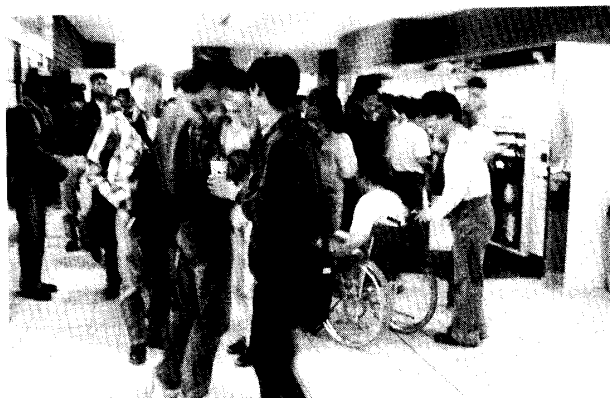
写真10

#### C-2 自動販売機付近。

時間帯によっては写真のように混雑しており、車椅子での移動はかなり難しい。声をかけて道を開けてもらわねばならなかった。(写真10)

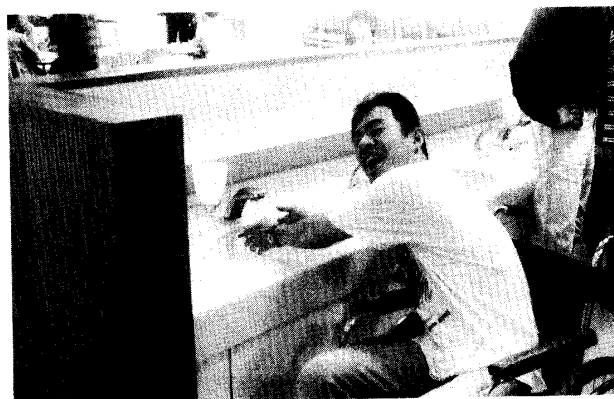
写真11

#### C-3 手を洗う。

手洗いの高さは車椅子に合わせて、適当な高さ

に作られているが、洗面台の下が塞がっているために、蛇口に手が届かない。写真のように、車椅子を横付けして、身を乗り出さないと手を洗えなかった。(写真11)

いるものであっても、車椅子利用者にとって、本当に使いやすいものとは限らないことを知ることが出来た。たとえば、キャファテリアの洗面台のように、高さは車椅子に合わせて低く設計されているが、下に物入れがあり、車椅子を寄せることができず、無理な姿勢をしないと手を洗えないような例があった。エレベータ内の押しボタンも、人がたくさん乗っている時には、押すことが出来ない。ちょっとしたことであるが、周りの人の協力が大きな意味を持つこともわかった。

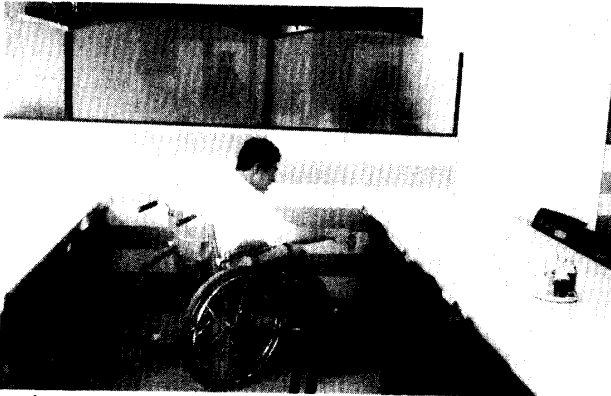
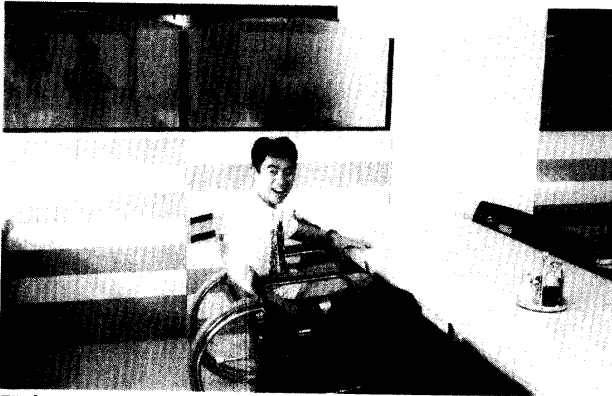
#### C-4 テーブルにつく。

テーブルの高さには問題はない。しかし、テーブルの周りには、ぎっしり椅子が置いてあり、席につくには、まず椅子を動かして、自分の場所を作らねばならない。そのためには、車椅子にブレーキをかけて、椅子を引き出さねばならないし、動かしたその椅子が、通る人の邪魔になる。車椅子を使う人のためには、椅子を置かない席を設けてあれば便利である。(写真12, 13)

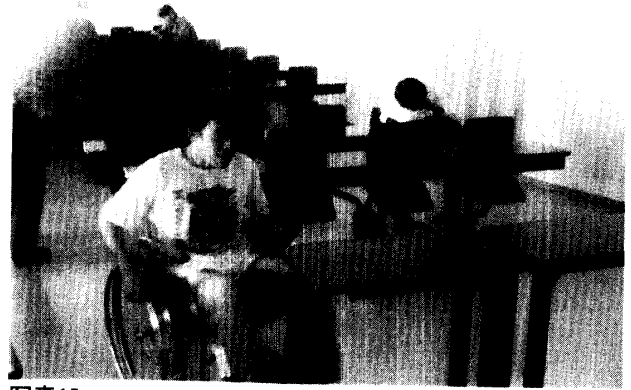
写真15

#### D-1 専用机の設置

各教室の入口付近には車椅子専用座席が設けてあり、座席付近は通路もゆったりとってあり、授業を受けることに支障はない。(写真15)

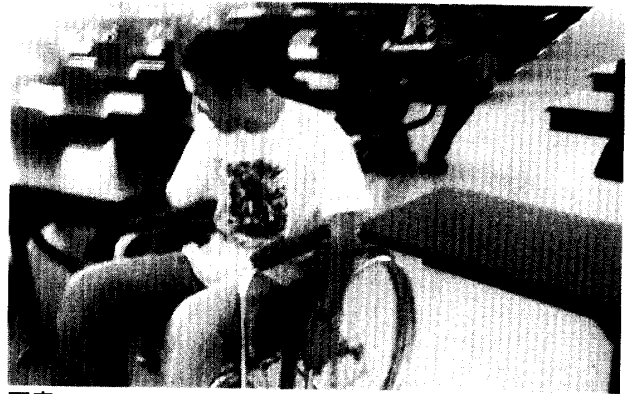
写真16

り、通るところが限定される。教室内を自由に動き回れるという訳にはゆかなかった。(写真16)

#### D-2 教室内の移動

たとえば N101教室では、通路に狭いところがあ

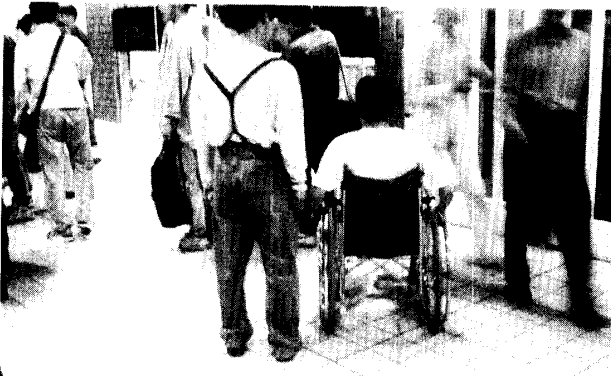
写真14

#### C-5 マイプラザ入口付近。

利用者の数の割に入口や通路が狭いように感じた。人で混雑している場合、車椅子を使用している方が、人の足を車輪で踏まないように、気を付けて移動する必要があった。(写真14)
